# Prosjekt damsikkerhet

**Rapport nr. 1**

## **Aldring og sikkerhet av betongdammer**

NVE Tilsyns- og beredskapsavdelingen (NVE-T)

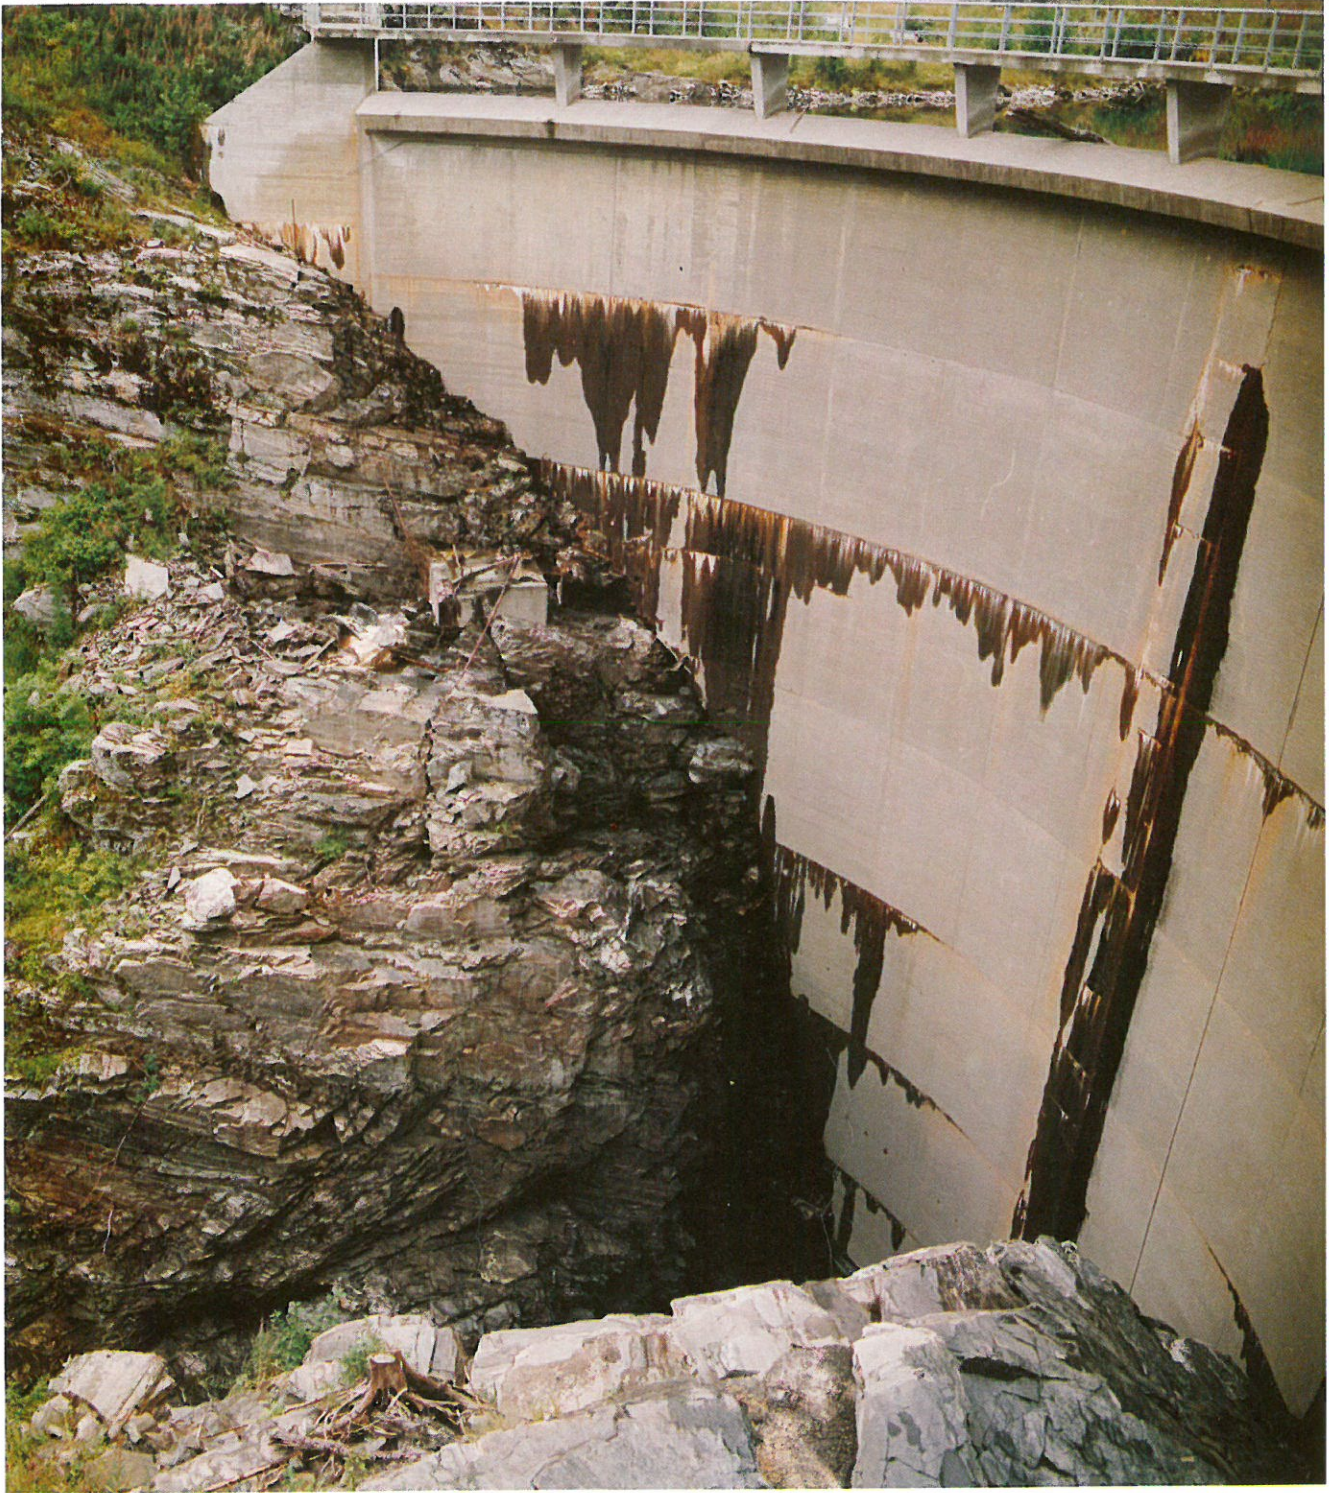
Figur 1  
Lekkasjer i horisontale støpeskjøter og i riss i en hvelvdam

For dammer i vanlig god betong vil det ikke være synlig eller knapt nok målbar vanngjennomgang i betongen. Synlige lekkasjer skyldes riss, sprekker, støpeskjøter eller feil ved utførelsen, kfr. figur 1.

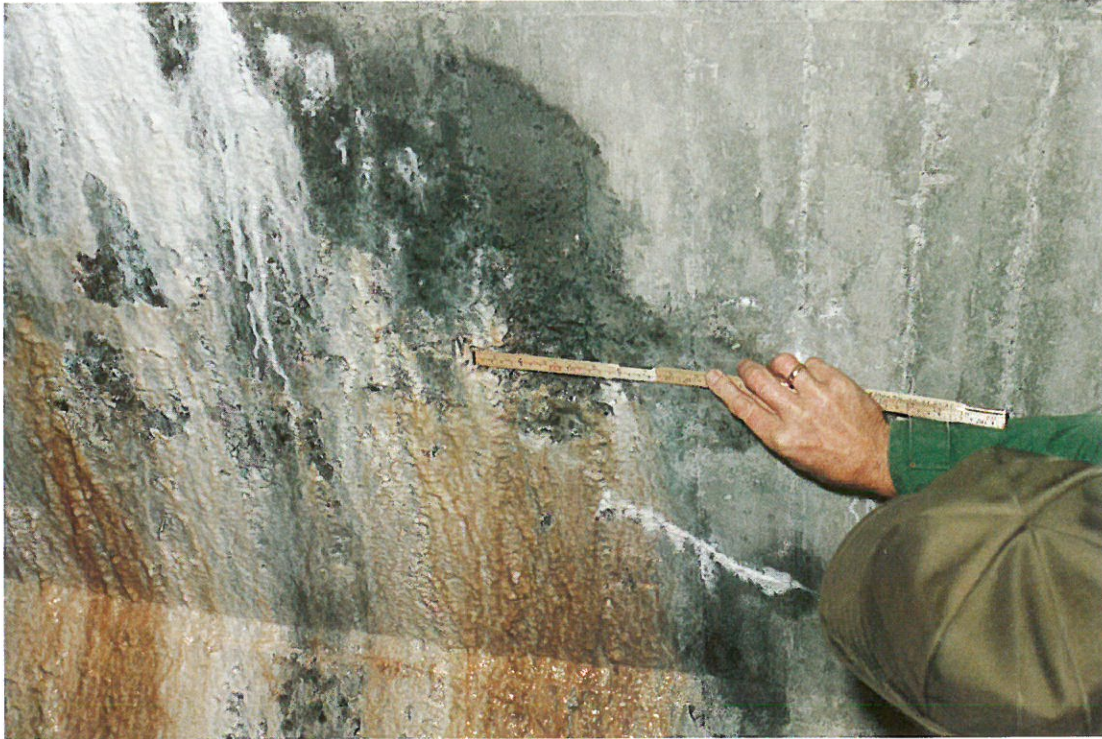
Figur 2  
Kalkutvasking fra riss i en damplate

Lekkasjer gjennom betong fører til kalkutvasking, se figur 2. Mekanismen ved kalkutvasking er:

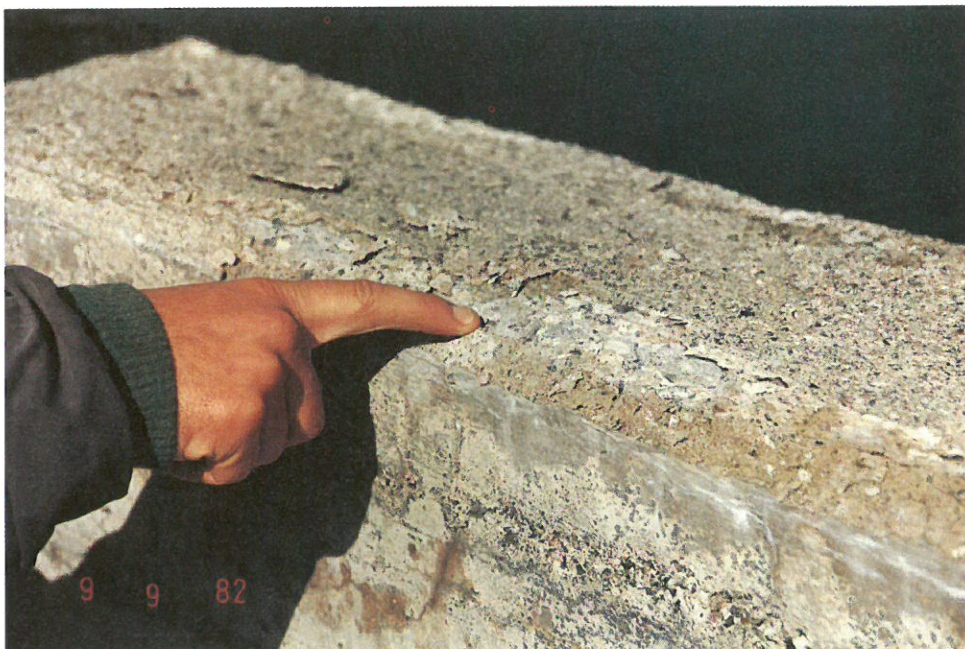
Figur 3  
Avskalling (frostsprenning) på topp av brystning

For betong som ikke er tilstrekkelig frostsikker vil skadene vise seg som avskallinger på betongoverflatene, se figur 3. Dette er typisk ved mange sekundære konstruksjoner (brystning, brubane etc.) ved norske dammer.

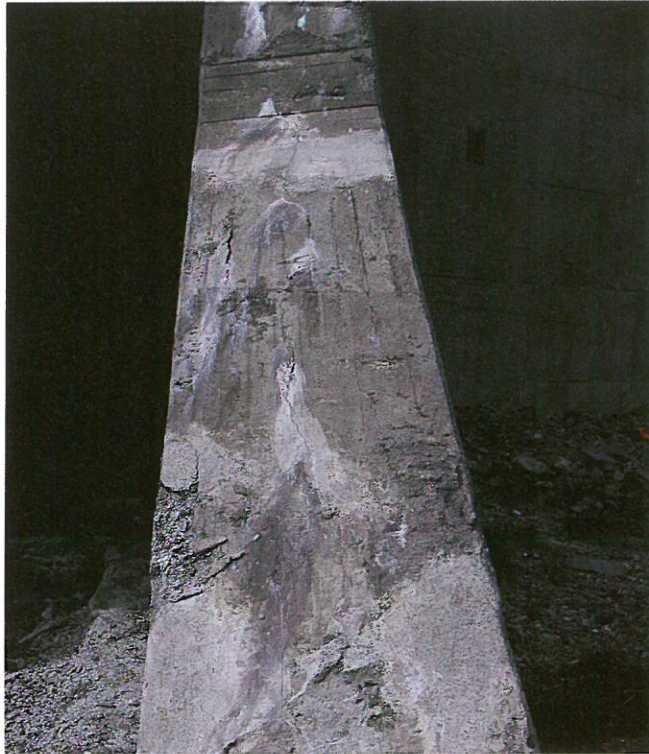
Figur 4  
Sprekker i nedstrøms kant av pilar

Forholdet er anderledes f.eks. ved pilarer med nederste del under vann. Vannet suges opp gjennom kapillærvirkning, og innvendig frostsprengning kan sprengne mot frie flater. Det er mulig at lignende forhold finnes i platedampilar i en del av de tilfelle det oppstår sprekker i nedstrøms kant av pilaren, se figur 4.

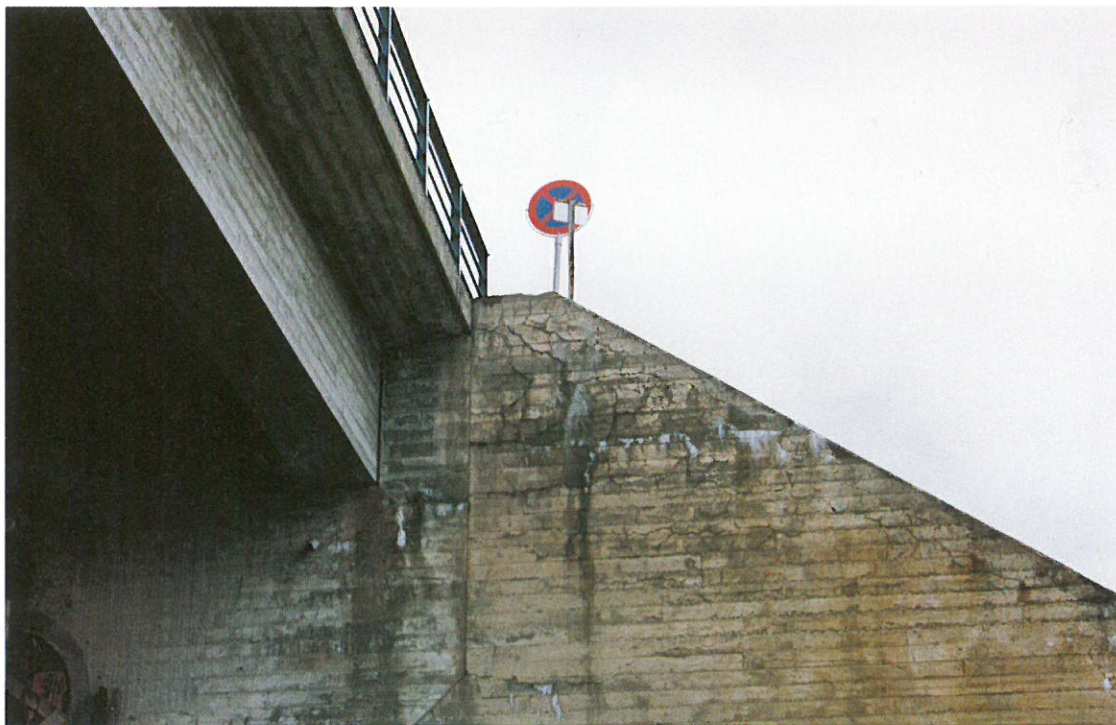
Figur 5  
Oppsprekking pga. alkalireaksjon

Alkalireaksjon (tidligere kalt alkali-kisel reaksjon) er en kjemisk reaksjon i betongen mellom silikater i tilslaget og alkalier i sementen. Under den kjemiske prosessen dannes et reaksjonsprodukt (gel) som suger vann og derigjennom har en sprengende virkning i betongen. På overflaten fører dette til synlige sprekker (krakelering) i et karakteristisk tilnærmet bikubemønster, se figur 5.
