Rapport B1-2017-2

NTNU  
Norges teknisk-naturvitenskapelige  
universitet  
Fakultet for ingeniørvitenskap  
Institutt for vann- og miljøteknikk

Priska Helene Hiller

# Plastring på nedstrøms skråning av fyllingsdammer

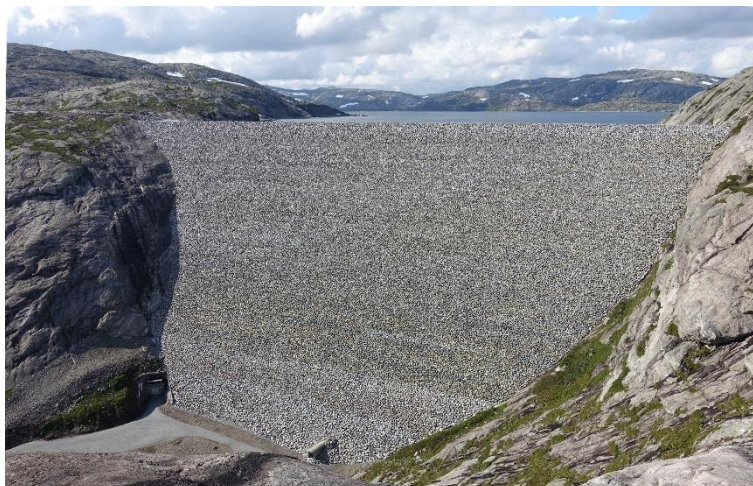
*Figur 1 Dam Svartevatn som var ferdigbygd i 1976 og med 129 m høyde den høyeste dammen i Nord-Europa på denne tiden. Bildet viser dammen etter rehabilitering i 2015. Nedstrøms skråning er dekket med plastring (Foto: P. H. Hiller).*

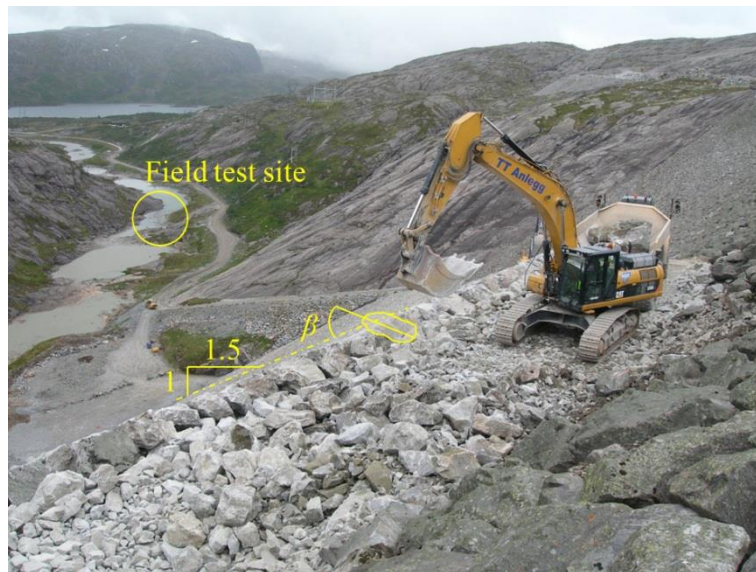
Figur 2 Arbeider på den 129 m høye dam Svartevatn. Gravemaskinen holder på å legge plastring på nedstrøms skråning med 1:1,5 som tilsvarer  $S = 0,67$ . Helningsvinkelen  $\beta$  av plastringssteinene er indikert. Området for feltforsøkene (beskrevet i Kapittel 3.2) er merket med en sirkel (Foto: NTNU).

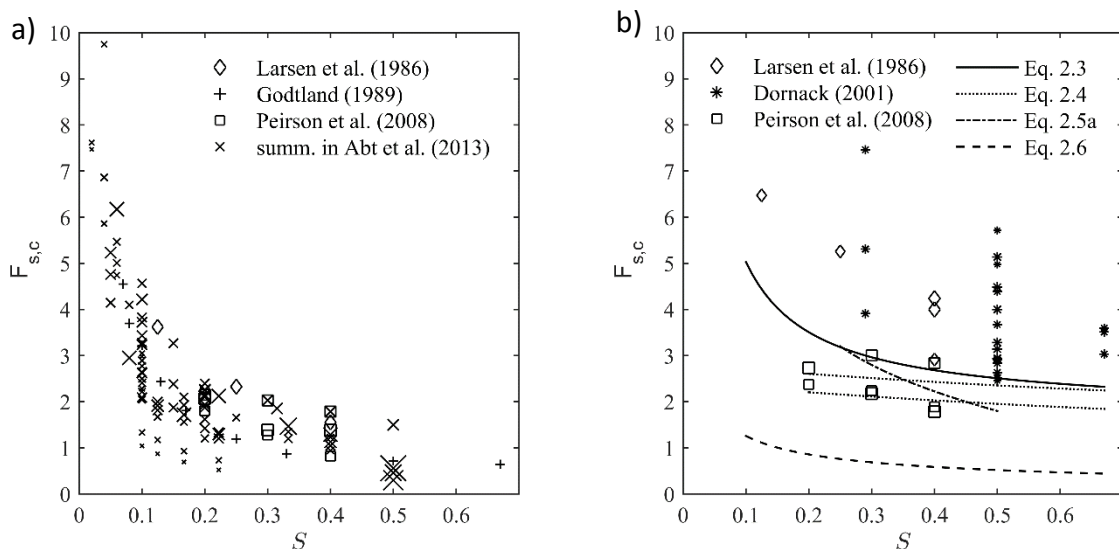
Figur 3 Eksisterende data for stabiliteten til rauset steinsikring (a) og plastring (b) med det kritiske steinrelaterte Froudetallet  $F_{s,c}$  som mål for stabiliteten. Nedstrøms skråning på 1:1,5 tilsvarer til  $S = 0,67$ . Størrelsen til markørene er proporsjonal til steinstørrelsen som ble brukt i forsøkene (markørstørrelsen i tegnforklaringen tilsvarer til  $d = 0,1$  m).

Stabiliteten til erosjonssikring av stein har først og fremst blitt undersøkt for rauset steinsikring på skråninger slakere enn 1:5 ( $S < 0,2$ ) som synlig fra Figur 3a. Figuren bruker det kritiske steinrelaterte Froudetallet som mål for stabiliteten og inneholder data punkter av flere studier (Abt et al., 1987, Abt and Johnson, 1991, Wittler, 1994, Mishra, 1998, Robinson et al., 1998, Peirson and Pells, 2005, Siebel, 2007, Thornton et al., 2008, Thornton et al., 2012) som er oppsummert i Abt et al. (2013). Flertallet, ca. 75% av disse datapunktene, er fra studier med steiner  $d < 0,1$  m, og bare fire av de totalt 96 datapunktene er for  $d > 0,2$  m. Vanligvis er fullskala erosjonssikringer lagd av stein med  $d > 0,2$  m. I tillegg til de samlede datapunktene presenterer Abt et al. (2013) en evaluering av 21 metoder for å dimensjonere erosjonssikring av stein.

I tillegg til dataene i Abt et al. (2013) viser Figur 3a også data fra en studie som omfatter brattere skråninger med opptil 1:1 (Godtland, 1989) og to studier som inneholder data for både rauset steinsikring og plastring (Larsen et al., 1986, Peirson et al., 2008). Ved å sammenligne Figur 3a for rauset steinsikring med Figur 3b for plastring, vises at å legge stein som plastring øker stabiliteten av erosjonssikringen sammenlignet med å legge samme steinstørrelse som rauset steinsikring. Datapunktene for  $F_{s,c}$  har imidlertid høyere variasjon for plastring. Stabilitetsgevinsten for plastring sammenlignet med rauset steinsikring, ble kvantifisert til omtrent 30% i Peirson et al. (2008) og 80% i Larsen et al. (1986). En mulig forklaring for forskjellen mellom de to studiene er en forskjell i pakkingsfaktorene på henholdsvis  $P_c = 0,94$  og  $P_c = 0,65$ . Den stabiliserende effekten i plastring er spesielt tydelig for bratte skråninger som beskrevet av Dornack (2001) som undersøkte plastring på bratte skråninger på  $1:3,4 \leq S \leq 1:1,5$ . Studien hans var den eneste som ble funnet med data for plastring på skråninger som er så bratt som nedstrøms skråning på norske fyllingsdammer på  $1:1,5$  ( $S = 0,67$ ). På grunnlag av dataene, utviklet Dornack (2001) en dimensjoneringsformel for plastring med et bruksområdet for  $1:10 \leq S \leq 1:1,5$ :

med  $\tan \alpha = S$  (tegnet inn som linje i Figur 3b). Det andre leddet i Formel (2.3) tar hensyn til de stabiliserende friksjonskreftene som oppstår mellom steinene på grunn av helningen. I tillegg påpeker Dornack (2001) at steintap på 0,5% er akseptabelt uten at plastringen går til brudd. En annen dimensjoneringsformel som inneholder en annen form for pakkingsfaktor  $\phi$ , ble laget av Knauss (1979):

med forskyvingene av en stein  $\Delta x_i$  på posisjonene  $i$  og den tilhørende avstand  $L_i$  som er akseptable til en nedstrøms lokalisert fast konstruksjon. Det første steget i Formel (2.5a) gir forholdet mellom skråning, vannføring og steinstørrelse (tegnet inn i Figur 3b). I det andre steget må etter Sommer (1997) området som er dekket med plastring med utstrekningen  $L_i$ , bli begrenset for eksempel med å bygge avstivninger på tvers for å begrense forskyvingene til  $\Delta x_i L_i^{-1} \leq 50\%$ , Formel (2.5b). Geotekniske faktorer av skråningen blir tatt med i det tredje steget. Metoden til Sommer (1997) er basert på modellforsøk der plastring ikke gikk til brudd. Plastringene forble stabile når de ble overtoppet med den maksimale tilgjengelige enhetsvannføringen på  $q_{\text{maks}} = 0,5 \text{ m}^2\text{s}^{-1}$  som tilsvarer  $F_s = 3,3$ . Dermed måtte det kritiske steinrelaterte Froudetallet være større  $F_{s,c} > 3,3$  og denne relasjonen dannet grunnlaget for kurven til Sommer (1997) i Figur 3b og Formel (2.5a).

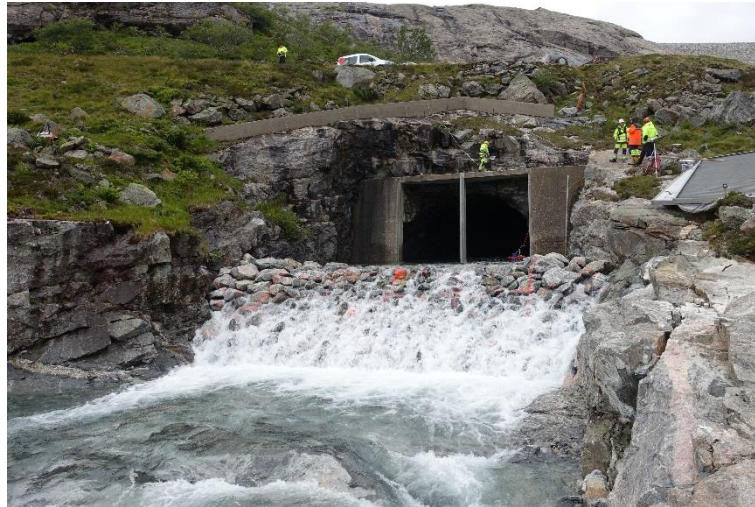
Figur 6 Testdam med plastring (F15P2 i 2015). Krona til dam Svartevatn er synlig øverst til høyre i bakgrunnen av bildet (Foto: NTNU).
